Antiguo convento de Santa María de los Reyes, Sevilla

# EL RESPETO A LA MEMORIA

Preservar el patrimonio pasa por rehabilitar las antiguas construcciones de un edificio que, nacido como palacio, será la sede del Centro de Documentación y Difusión de Arquitectura e Ingeniería Civil de Andalucía.

**texto** Francisco Alcoba González (Arquitecto Técnico. MGM Arquitectos)

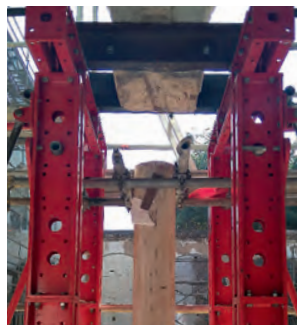
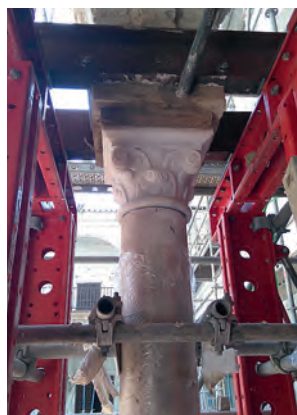
#### DETALLES

A la izquierda, arriba, restauración de los forjados. Abajo, refuerzo del fuste de columna. Sobre estas líneas, estado que presentaban las celdas.
